Reparatur eines frakturierten Implantates

Implantatfraktur, Implantatreparatur, Kugelkopfanter

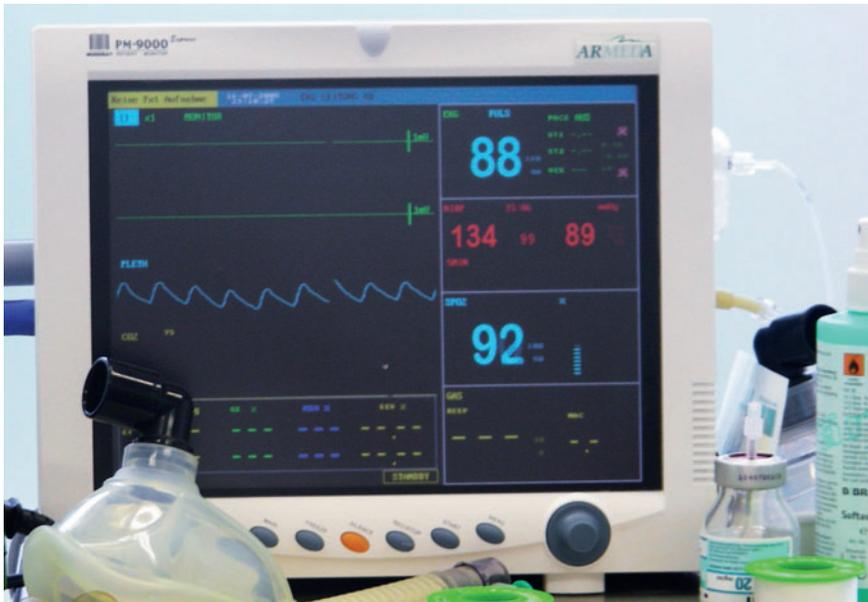
Abb. 1 Der Monitor zeigt eine reduzierte O₂-Sättigung unter Sauerstoffgabe (2 bis 4 l O₂/min)

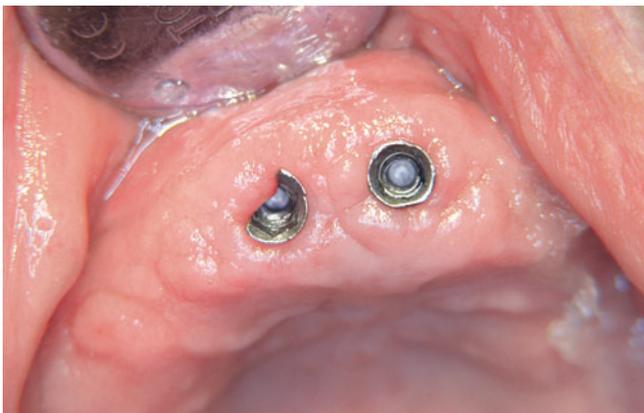
stoffgabe (2 bis 4 l O₂/min) eine reduzierte O₂-Sättigung zeigte (Abb. 1) und eine jahrelange zahnimplantologische Anamnese aufwies, stellte sich mit einer Schraubenfraktur in den beiden Tapered-Screw-Vent-Implantaten (Fa. Zimmer Dental, Freiburg) Regio 11 und 21 vor. Ursprünglich war der Oberkiefer mit einer festsitzenden zahn- und implantatgetragenen Prothese versorgt. Im Lauf der Zeit gingen alle restlichen Zähne und die im Seitenzahnbereich inserierten Implantate verloren. Das Vestibulum und der Gaumen waren extrem abgeflacht. Die beiden letzten Implantate wurden dann mit einem individuell parallel gefrästen Steg versorgt, der die gaumenfreie Oberkiefer-Totalprothese aufnahm. Die Halteschrauben der Suprakonstruktion des Oberkiefers frakturierten in den Tapered-Screw-Vent-Implantaten. Diese Schrauben konnten mittels Ultraschall und eines speziellen Entfernungssets für frakturierte Schrauben (Fa. Zimmer Dental) entfernt werden. Am Implantat Regio 11 zeigte sich eine Fraktur des Implantatrandes (Abb. 2). Ein Drittel der aufnehmenden Implantatrandkonfiguration war herausgebrochen (Abb. 3, gelb markierter Sektor). Bei einem weiteren Viertel zeigte sich ein Einriss des Implantatrandes (Abb. 3, roter Pfeil). Zudem war dieser Anteil aufgebördelt. Somit waren diese Implantate für die Patientin scheinbar verloren.

Abb. 2 Tapered-Screw-Vent-Implantat in situ

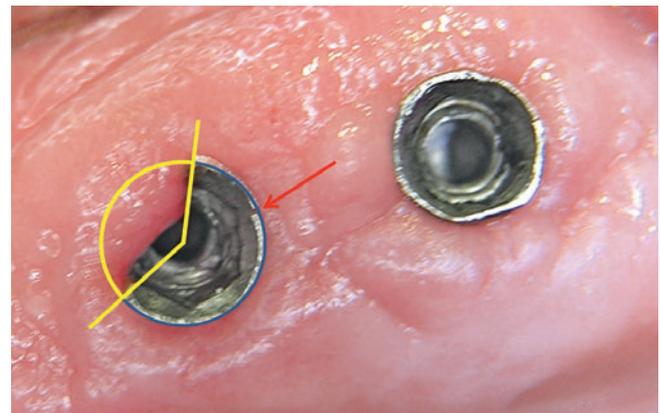
Abb. 3 Herausgebrochener Implantatrand (ein Drittel, gelb markierter Sektor), Einriss des Implantatrandes mit Aufbördelung (roter Pfeil)

Der zweite Lösungsansatz wurde favorisiert. Die beiden Implantate sollten erhalten bleiben und mit Kugelköpfen versorgt werden. Die Kugelkopfversorgung lässt größere Freiheitsgrade zu, was wiederum den langfristigen Implantaterhalt ermöglichen kann. Bei Wiederverwendung der bestehenden Prothese muss außerdem der Zahnersatz nur geringfügig geändert werden. Insgesamt würde dies eine Kosten sparende Lösung darstellen, welche die im Allgemeinzustand eingeschränkte Patientin am wenigsten belasten würde. Letzteres stand absolut im Vordergrund.

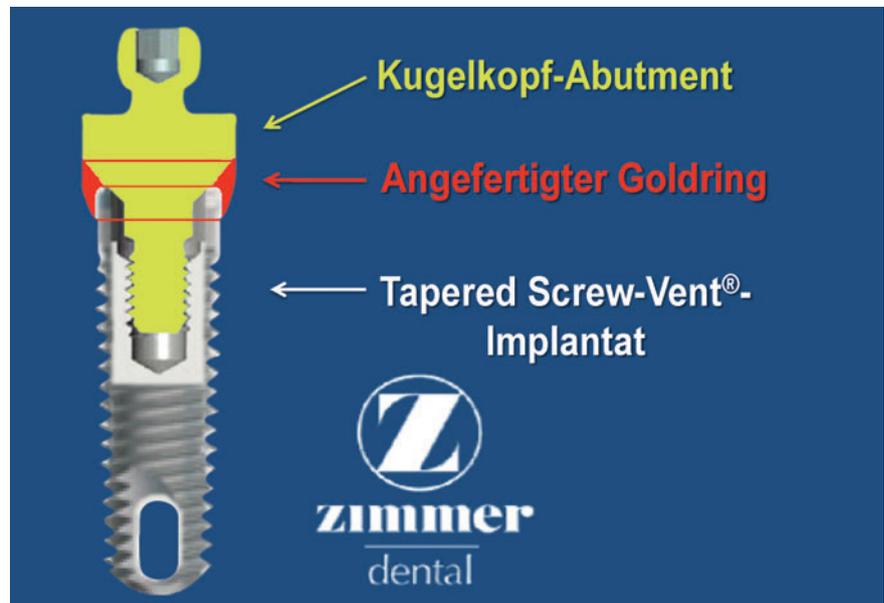
Abb. 4 Grafische Darstellung der Problemlösung: Goldring als Stabilisator

Um das geplante Konzept umsetzen zu können, musste das Implantat Regio 11 zur Aufnahme des Kugelkopf-Abutments stabilisiert werden. Es wurde ein Goldring hergestellt, der das Implantat im Bereich der Implantatschulter fasste und auch das Kugelkopf-Abutment basal umschloss (Abb. 4 und 5). Da das Tapered-Screw-Vent-Implantat eine kleine Stufe am Übergang von der Implantatplattform zum Kugelkopf-Abutment zeigt, konnte diese zirkuläre Stufe beim Goldring nachempfunden werden (Abb. 6), so dass dieser minimal auf der Implantatschulter auflag (Abb. 7).

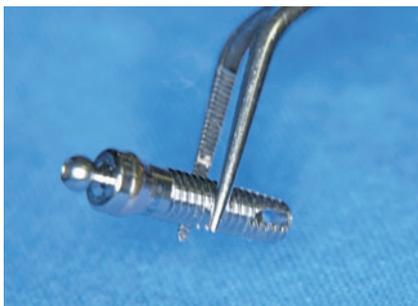
Abb. 5 Tapered-Screw-Vent-Implantat mit Kugelpf-Abutment und Goldring

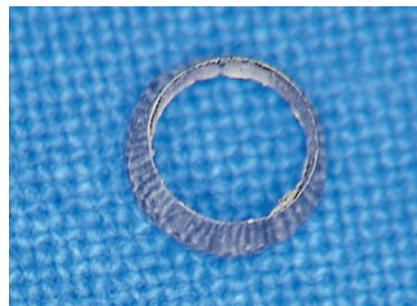
Abb. 6 Goldring mit innenliegender Stufe

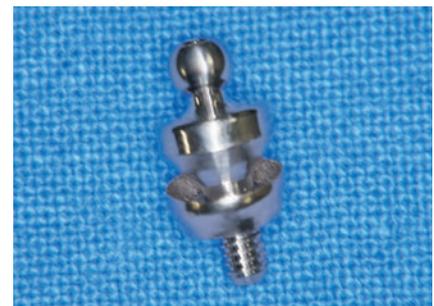
Abb. 7 Kugelpf-Abutment und Goldring

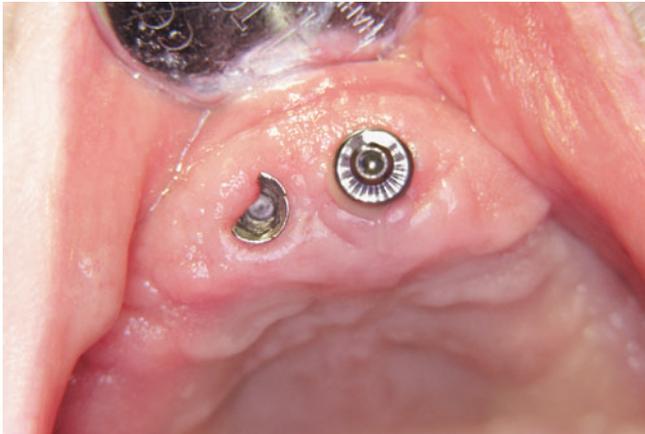
Abb. 8 Kugelkopf-Abutment auf dem Implantat 21

Als Erstes wurde das Kugelpf-Abutment auf dem Implantat 21 eingebracht (Abb. 8). Nach zahntechnischer Herstellung des Goldringes wurde zunächst der leicht aufgebödelte und frakturierte Anteil finiert. Anschließend wurde der Goldring über die Implantatschulter gestülpt (Abb. 9). Als Nächstes wurde das Kugelpf-Abutment in typischer Art und Weise mit dem implantatspezifischen Drehmoment angezogen (Abb. 10). Dann erfolgte das Einbringen der kugelpf-spezifischen Sekundärteile (Abb. 11). Abschließend wurde der Zahnersatz nach dem üblichen Procedere für die Aufnahme der beiden Kugelpf-Abutments entsprechend den Angaben des Implantatherstellers umgestaltet (Abb. 12).

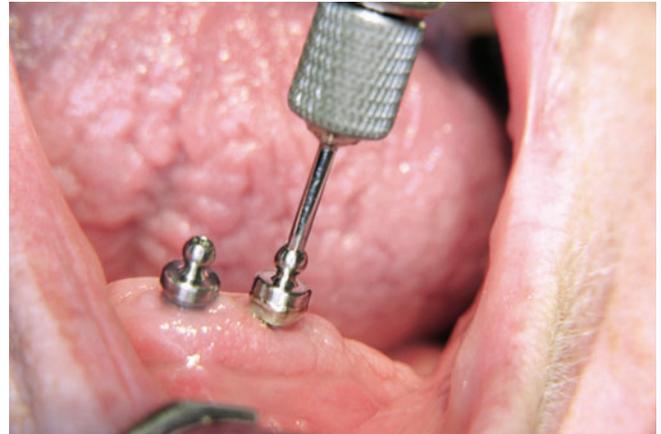
Abb. 9 Goldring auf dem Implantat

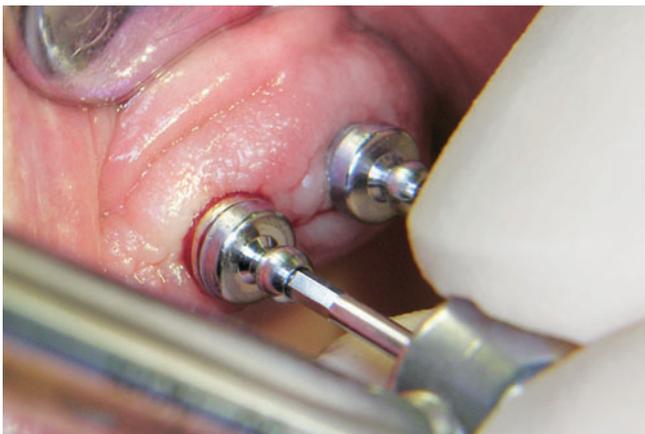
Abb. 10 Kugelkopf-Abutment in typischer Art und Weise mit dem implantatspezifischen Drehmoment angezogen

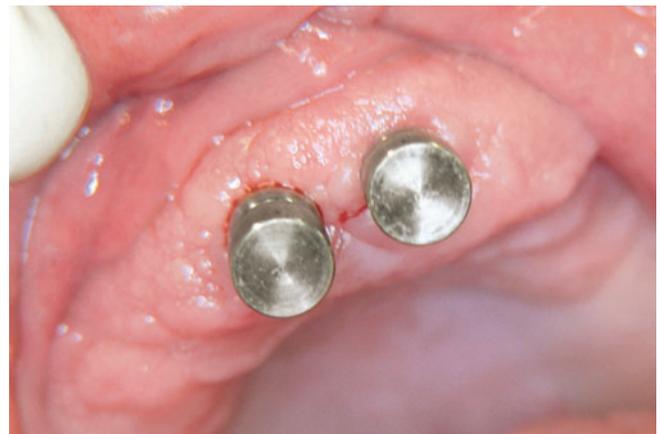
Abb. 11 Kugelkopfspezifische Sekundärteile in situ

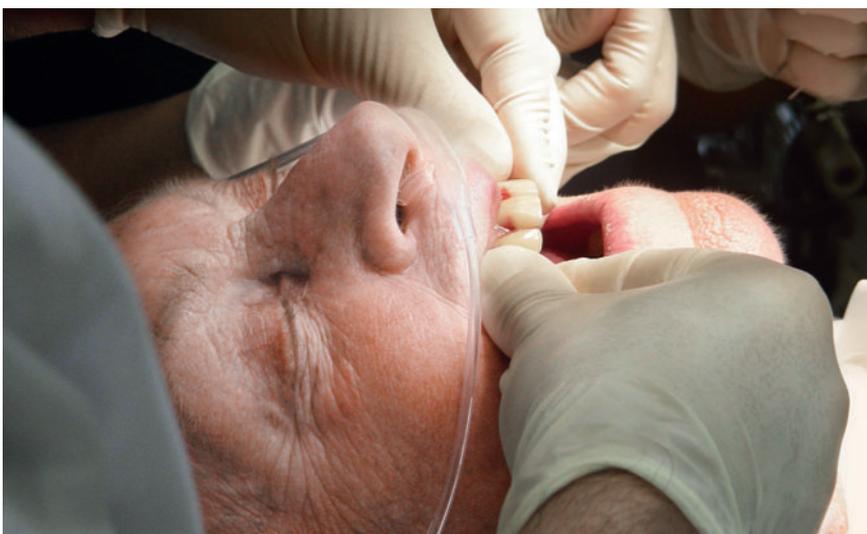
Abb. 12 Abformung
